Liikennemerkkikalvojen paluuheijastuvuustutkimus

Väliraportti I (1997-1999) Suomi

Vantaan ja Rovaniemen koetaulujen testikalvot

27/2000

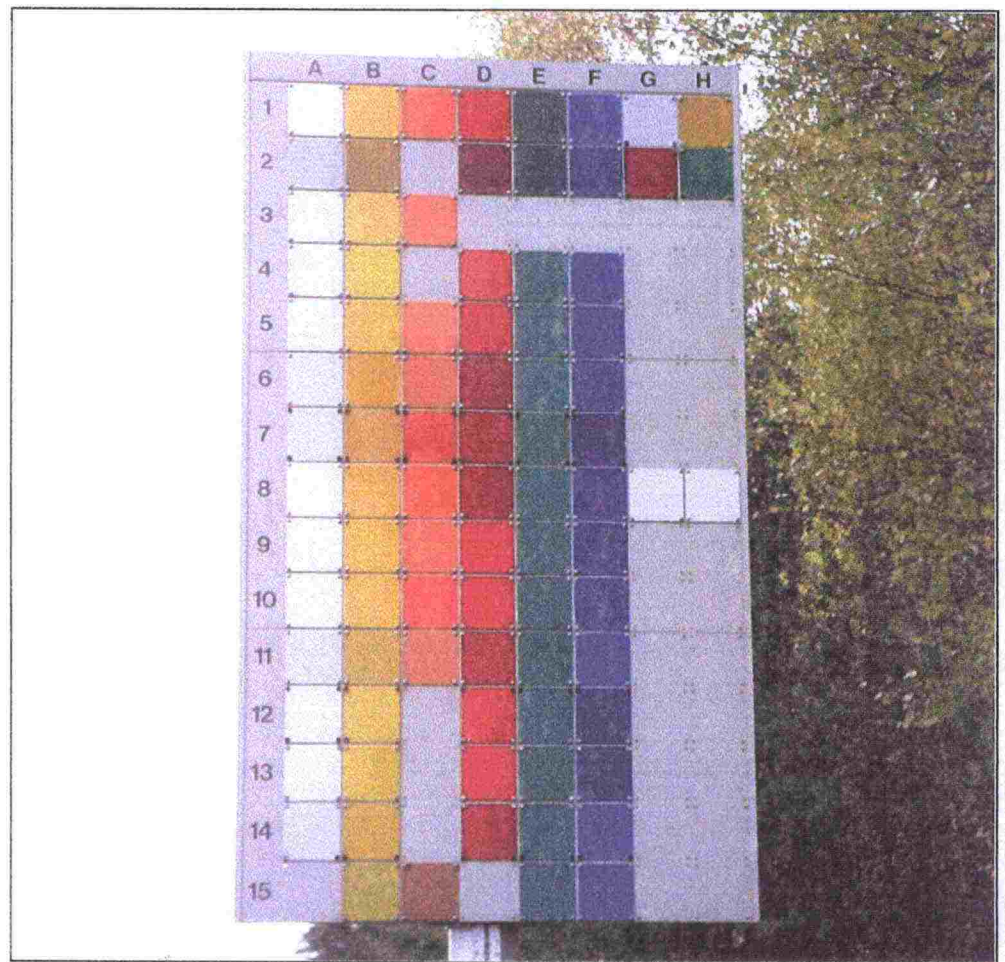
Kuva 4: Vantaan Hakkilassa valtatie 4 varrella sijaitseva koetaulu.

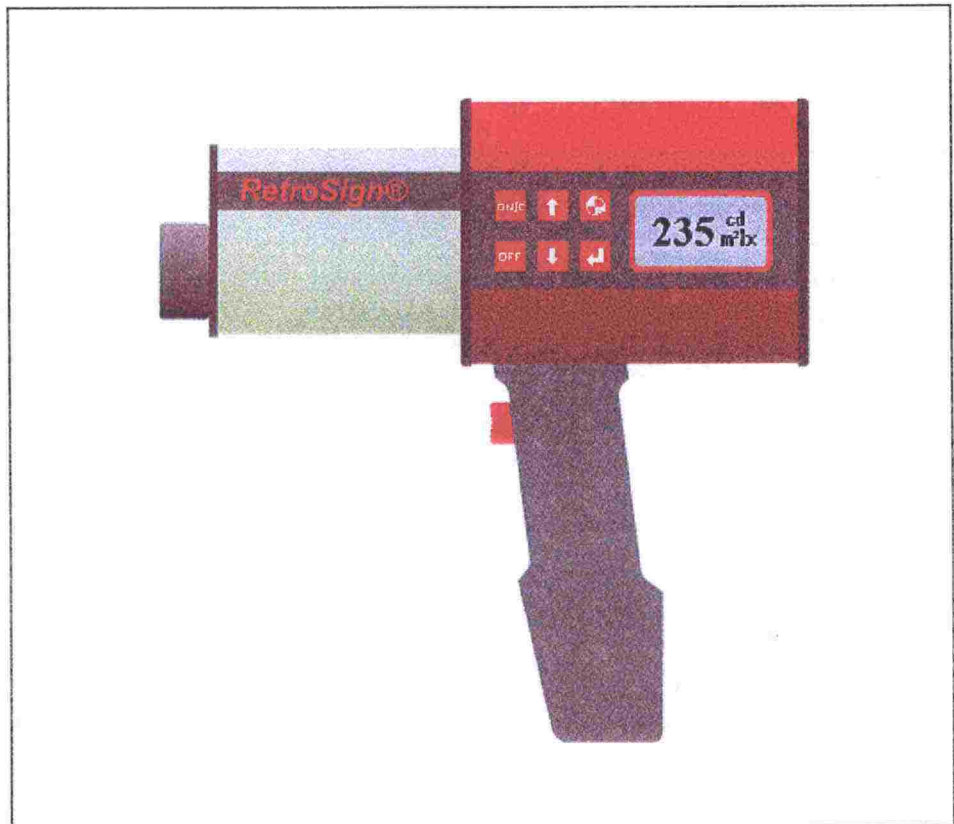
Paluuheijastuvuuden mittaukseen on tanskalainen yritys Delta Light & Optics kehittänyt RetroSign nimisen mittalaitteen, kts. kuva 6. Laitteella voidaan mitata liikennemerkkikalvojen paluuheijastusta sekä muita heijastavia materiaaleja. Mittaukset voidaan suorittaa paikanpäällä liikennemerkkin sijaintipaikassa ja tuloksia voidaan käyttää liikennemerkkikalvon laadun arvioimiseen. Laite on ollut markkinoilla vuodesta 1996.

Kuva 6: *RetroSign-mittalaite liikennemerkkikalvojen paluuheijastuksen mittaukseen.*

Laitteella voidaan mitata eri tyyppisten ja väristen materiaalien paluuheijastuvuutta. Mittaustarkkuus vastaa laboratoriomittauksien tarkkuutta. Hajavalopeitettä mittauksen aikana suojaimella. Mittauksen toiminnallinen alue on laaja, 0 - 2000 cd / lx / m². Mittalaite täyttää DIN-, ASTM- ja CIE-vaatimukset.
